TRANSFORMASI DAN TIPOLOGI BANGUNAN *INDO-EUROPEESCHEN ARCHITECTUUR STIJL* KAWASAN BRAGA BANDUNG

Magister Arsitektur, Program Pascasarjana
Universitas Katolik Parahyangan

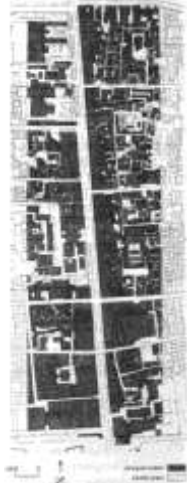
Blok Plan : Pemetaan ini membagi ke dalam dua bagian yaitu massa bangunan dan ruang terbuka. Blok plan ditujukan untuk memperlihatkan hubungan massa dan ruang terbuka sehingga terlihat kepadatan dari masing-masing tipe bangunan.

Gambar 2. Block Plan
Sumber : Markus Zahnd(2008)

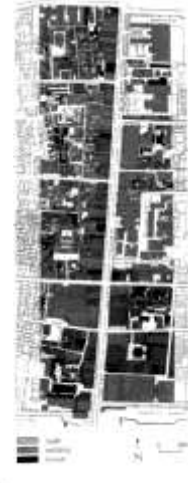
Kondisi Bangunan : Pemetaan keempat membagi bangunan sesuai dengan kondisi fisik bangunan ke dalam tiga tingkatan yaitu, baik – sedang – buruk. Kondisi dari tampak bangunan dapat memperlihatkan usia bangunan tersebut sehingga dapat ditelusuri periodisasi atau masa atau waktu pembangunan dari masing-masing kelompok bangunan.

Gambar 5. Kondisi Bangunan
Sumber : Markus Zahnd(2008)

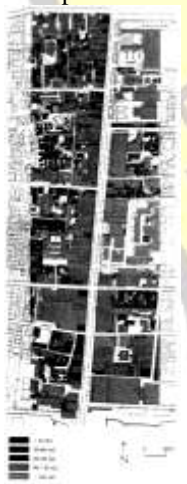
- **Luas Bangunan** : Pemetaan ini memberikan informasi mengenai luasan lantai dasar dari bangunan, sehingga dapat terlihat status sosial dari bentuk denah apakah persegi panjang, kotak atau mempunyai besaran yang cukup luas.
- **Ruang Terbuka dan Pepohonan** : Pemetaan keenam membagi ruang-ruang terbuka terhadap bangunan, dan menunjukkan posisi dari keberadaan pepohonan di dalam kawasan.
- **Sistem Sirkulasi** : Pemetaan sirkulasi menunjukkan hirarki jalan yang dapat dilihat dari lebar jalan, dapat dilalui mobil atau motor atau sepeda atau hanya pejalan kaki saja. Hirarki jalan menunjukkan keberadaan status sosial dan frekuensi atau kepadatan dari jalan itu sendiri.
- **Fungsi Bangunan** : Pemetaan ini membagi kawasan ke dalam beberapa fungsi ke dalam hunian, komersil, sekolah, rumah sakit, fasilitas umum, empat ibadah atau gedung pemerintahan.^[3]

Gambar 6. Luas Bangunan
Sumber : Markus Zahnd(2008)

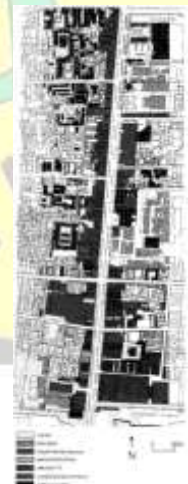
Gambar 9. Fungsi Bangunan
Sumber : Markus Zahnd(2008)

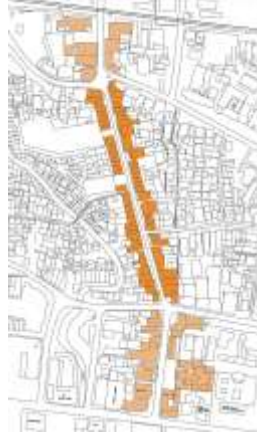
Obyek yang akan diteliti dalam penelitian ini adalah bangunan-bangunan di sepanjang Jalan Braga dari persimpangan Jalan Naripan hingga Jalan Suniaraja. Alasan pemilihan objek studi ini karena Braga merupakan kawasan yang memiliki karakter dari peninggalan Belanda pada tahun

1918. Sebanyak 78% bangunan-bangunan di kawasan Braga merupakan bangunan yang masih memiliki karakter arsitektur *Indo-Europeeschen Architectuur Stijl*. Obyek yang diteliti ialah bangunan-bangunan yang terdapat di sepanjang jalan Braga dari persimpangan Jalan Asia Afrika sampai ke arah utara berbatasan dengan Rel Kereta Api.

Gambar 10. Peta Obyek Studi: Bangunan-Bangunan Sepanjang Jalan Braga

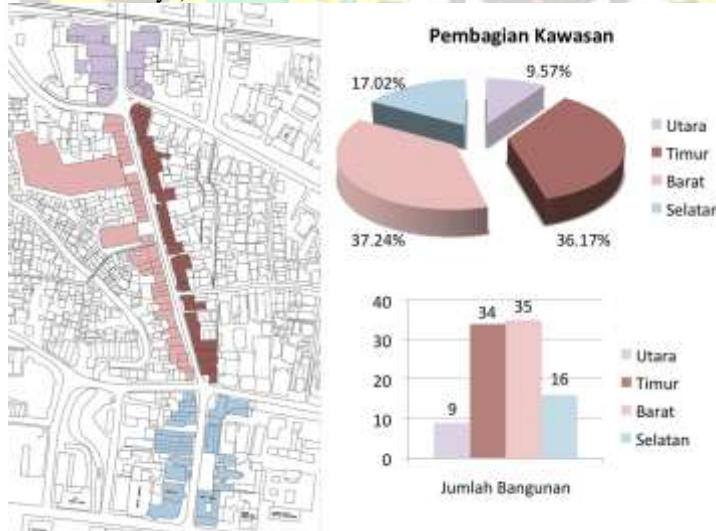
Pertama-tama akan dibahas terlebih dahulu mengenai identifikasi bangunan yang ada di sepanjang Jalan Braga. Bangunan-bangunan di sepanjang Jalan Braga terdapat sebanyak 94 bangunan dari daerah selatan yaitu Jalan Asia Afrika hingga daerah Utara yaitu Jalur Kereta Api. Bangunan-bangunan lebih banyak terdapat pada persimpangan Jalan Naripan dan Jalan Suniaraja yaitu sebanyak 69 bangunan. Bangunan di sisi utara berjumlah 9 bangunan dan sisi selatan berjumlah 16 bangunan. Bangunan di sisi utara dan selatan memiliki axis yang berbeda dengan jalan Braga yang berada di tengah, hal itu yang membuat koridor jalan Braga terisolasi (lihat sub-bab sebelumnya).

Tabel 1. Tabel Diagram Pembagian Jumlah Bangunan di Kawasan Braga

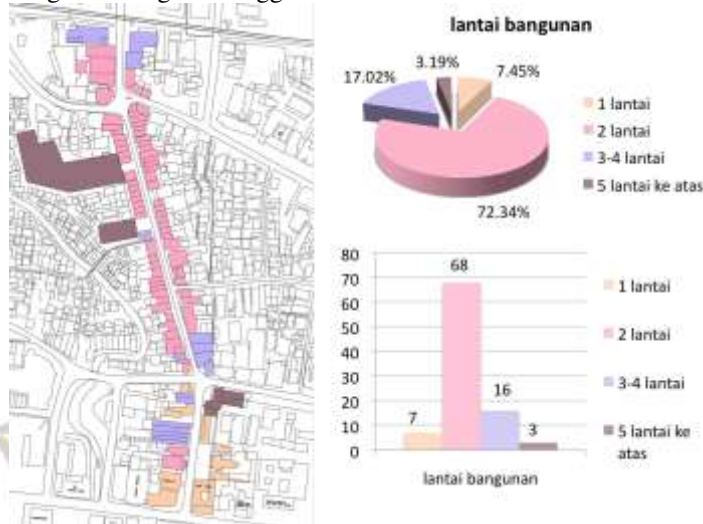
Pemetaan pertama ialah lantai bangunan yang membedakan tinggi bangunan sehingga mempengaruhi *skyline* dari kawasan Braga. Dari 94 bangunan di kawasan Braga terdapat 68 bangunan yaitu 72,34% merupakan bangunan dengan dua lantai. Bangunan dengan dua lantai banyak terdapat pada sisi timur dan barat dari kawasan Braga jika dibandingkan dengan sisi utara dan selatan. Bangunan lainnya terdapat setinggi 1 lantai sebanyak 7 bangunan yaitu 7,45%, setinggi 3-4 lantai 16 bangunan yaitu 17,02% dan setinggi lebih dari 5 lantai sebanyak 3 bangunan yaitu 3,19%. Pemetaan ini memperlihatkan bangunan-bangunan di kawasan Braga didominasi oleh bangunan dengan ketinggian 2 lantai.

Tabel 2. Tabel dan Diagram Pemetaan Lantai Bangunan Kawasan Braga
Sumber: Digambar ulang dari Gambar Dinas Tata Kota Bandung

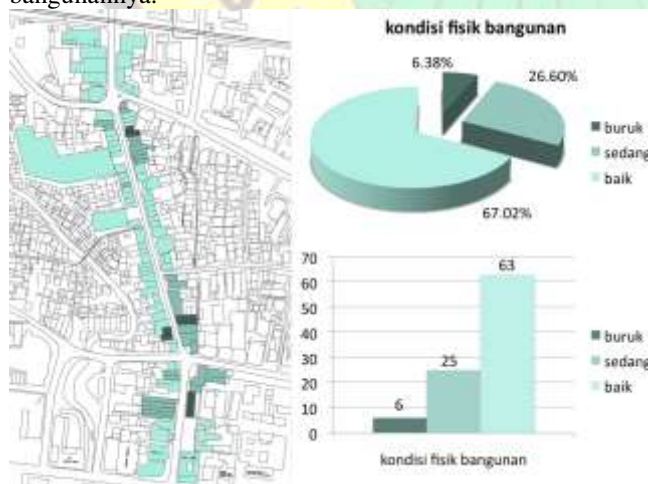
Pemetaan kedua ialah pemetaan kondisi fisik bangunan, yaitu didasarkan pada baik atau sedang atau buruk fisik tampak bangunan di sepanjang jalan Braga. Dari 94 bangunan di kawasan Braga terdapat 63 bangunan yaitu 67,02% dapat dikatakan masih memiliki kondisi fisik yang baik atau terlihat layak sebagai bangunan. Bangunan di kawasan Braga memang banyak ditinggalkan atau dibiarkan begitu saja tanpa ada perbaikan semenjak pertama kali dibangun, oleh sebab itu terdapat beberapa bangunan yang masih terlihat kurang baik. Terdapat 25 bangunan yaitu 26,60% dengan kondisi fisik bangunan sedang dan terdapat 6 bangunan yaitu 6,38% bangunan dengan kondisi fisik yang buruk karena sudah lama tidak dilakukan perbaikan terhadap tampak bangunannya.

Tabel 3. Tabel dan Diagram Pemetaan Kondisi Fisik Bangunan Kawasan Braga
Sumber: Digambar ulang dari Gambar Dinas Tata Kota Bandung

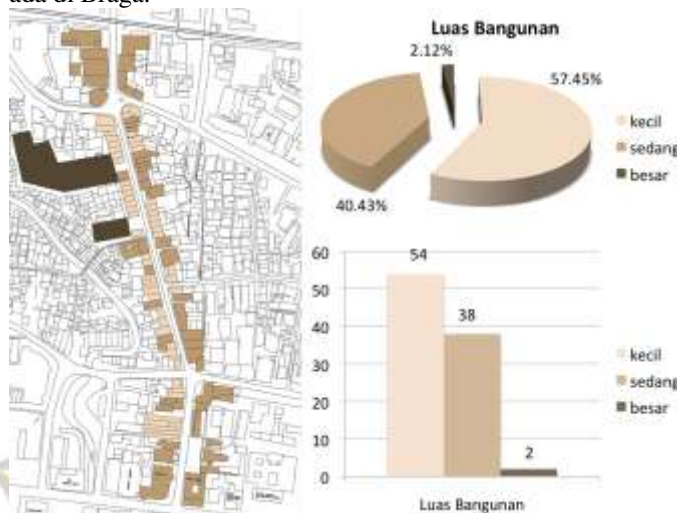
Pemetaan ketiga ialah pemetaan luas bangunan sehingga membagi bangunan-bangunan di kawasan Braga ke dalam tiga tipe bangunan yaitu bangunan dengan luasan kecil, sedang dan besar. Luas bangunan yang digunakan pada pemetaan ini ialah luasan dari lantai dasar setiap bangunan. Tipe bangunan luasan kecil ialah bangunan dengan lantai dasar seluas kurang dari 200m² yaitu sebanyak 54 bangunan 57.45% karena memang bangunan-bangunan di Braga dibangun hanya berupa ruko setinggi dua lantai. Persentase bangunan dengan luas bangunan kecil merupakan mayoritas karena bangunan tipe ini merupakan bangunan awal yaitu rumah toko yang ada di Braga.

Tabel 4. Tabel dan Diagram Pemetaan Luas Bangunan Kawasan Braga
Sumber: Digambar ulang dari Gambar Dinas Tata Kota Bandung

Tipe bangunan luasan sedang ialah bangunan dengan lantai dasar seluas 200m² - 400m² sebanyak 38 bangunan 40.43%. Tipe bangunan sedang bertambah banyak karena meningkatnya kebutuhan oleh sebab itu banyak bangunan yang memperluas bangunannya ke belakang atau ke samping. Persentase bangunan dengan luas sedang hampir seimbang dengan bangunan dengan luas kecil, dengan demikian kita dapat mengambil kesimpulan sementara bahwa hampir keseluruhan dari bangunan ini juga menambah luasan bangunan secara denah dengan alasan peningkatan kebutuhan ruang sehingga terjadi perubahan.

Tipe bangunan luasan besar ialah bangunan dengan lantai dasar lebih dari 450m² sebanyak 2 bangunan 2.12% yaitu Hotel Aston dan hotel Gino Ferruci. Dari peta pada Tabel 5 kita dapat melihat bahwa bangunan dengan luasan kecil yaitu bangunan ruko masih banyak didapati pada sisi timur dan barat kawasan Braga.

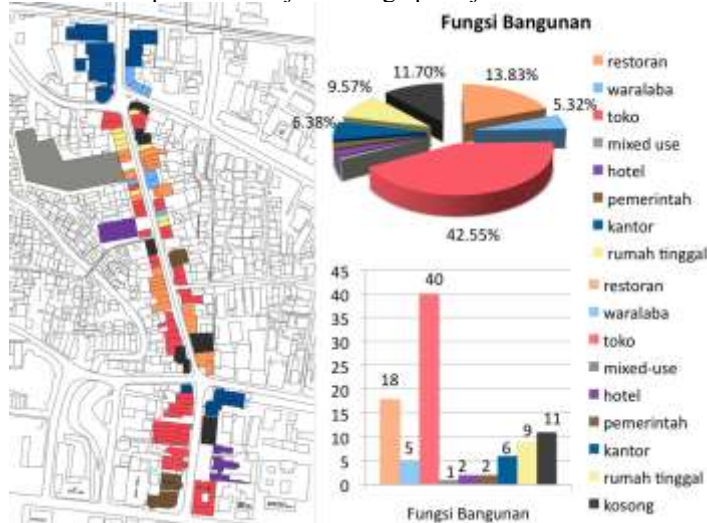
Pemetaan keempat ialah pemetaan berdasarkan fungsi bangunan. Fungsi dari bangunan-bangunan di Braga sebagian besar ialah komersil, namun kemudian dijabarkan kembali ke fungsi yang lebih spesifik yaitu fungsi restoran, waralaba atau toko. Fungsi lainnya yang terdapat di kawasan Braga ialah mixed use, hotel, pemerintah, kantor, rumah tinggal dan bangunan kosong. Dari 94 bangunan di kawasan Braga terdapat 40 bangunan yaitu 42.55% yang merupakan toko. Terdapat 18 bangunan yaitu 13.83% yang merupakan restoran. Terdapat 5 bangunan atau 5.32% yang dijadikan sebagai waralaba. Terdapat 9 bangunan yaitu 9.57% bangunan yang merupakan rumah tinggal. Terdapat 11 bangunan yaitu 11.70% bangunan kosong. Terdapat 6 bangunan yaitu 6.38% bangunan kantor dan sisanya ialah bangunan pemerintah, hotel dan bangunan pemerintah.

Kawasan Braga jika dibagi berdasarkan fungsi maka mayoritas yang paling banyak didapati pada kawasan ini ialah bangunan yang difungsikan sebagai ruko atau rumah toko. Pada awalnya, Braga memang dijadikan sebagai pusat perbelanjaan dan gaya hidup bagi orang-orang Eropa yang di Hindia Belanda. Toko-toko yang ada di sepanjang Jalan Braga juga merupakan toko-toko yang ahli dalam bidangnya. Toko yang tercatat di jalan Braga: toko senjata api C. A. Hellerman; toserba paling besar yaitu Onderling Belang (O.B.) dan disebaliknya toko mode pakaian Modemgaziin 'Au Bon Marche'. Riwayat toko di jalan Braga menunjukkan pengusaha yang berada di sana

Tabel 5. Tabel dan Diagram Pemetaan Fungsi Bangunan Kawasan Braga
Sumber: Digambar ulang dari Gambar Dinas Tata Kota Bandung

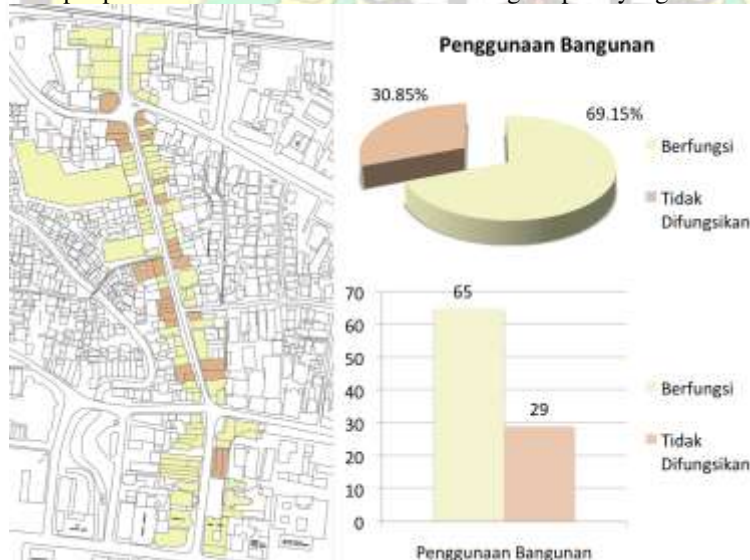
Pemetaan yang kelima ialah pemetaan penggunaan bangunan yaitu pembagian terhadap tipe bangunan yang difungsikan atau digunakan dengan tipe bangunan yang sudah tidak lagi digunakan. Dari 94 bangunan di kawasan Braga terdapat 65 bangunan yaitu 69.15% bangunan yang masih digunakan. Terdapat 29 bangunan yaitu 30.85% bangunan yang sudah mulai tidak digunakan atau ditinggalkan sama sekali. Bangunan yang tidak difungsikan merupakan angka yang besar yaitu mencapai 30%, persentase ini menunjukkan bahwa kawasan Braga mengalami penurunan terhadap perkembangan yang ada. Bangunan yang sudah tidak difungsikan banyak terdapat pada sisi timur dan barat kawasan Braga seperti yang terlihat pada Tabel 6.

Tabel 6. Tabel dan Diagram Pemetaan Penggunaan Bangunan Kawasan Braga
Sumber: Digambar ulang dari Gambar Dinas Tata Kota Bandung

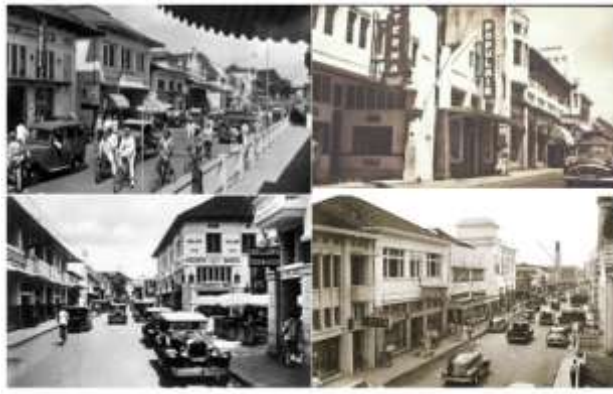
Gambaran mengenai bangunan-bangunan yang memiliki perwakilan citra kawasan Braga dapat dilihat pada Gambar 11 berikut.

Gambar 11. Potret Citra Kawasan Braga Tahun 1930-an
Sumber: Voskuil, 1996

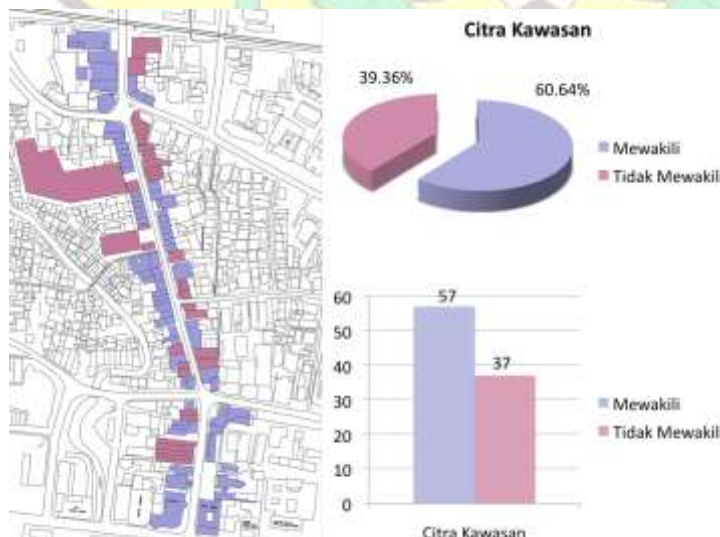
Dari 94 bangunan di kawasan Braga terdapat 57 bangunan yaitu 60.64% bangunan yang masih memiliki citra kawasan Braga. Terdapat 37 bangunan yaitu 39.36% bangunan yang sudah tidak lagi mewakili citra kawasan. Bangunan-bangunan yang tidak mewakili citra kawasan di kawasan Braga termasuk ke dalam angka yang cukup besar, karena perubahan yang terjadi diakibatkan kurangnya ada pengawasan ataupun peraturan tertulis mengenai batasan terhadap perubahan yang dilakukan pada tampak bangunan di kawasan Braga.

Bangunan-bangunan yang masih memiliki perwakilan terhadap citra kawasan Braga lebih banyak terdapat pada sisi timur dan barat seperti yang terlihat pada peta di Tabel 3.7. Bangunan-bangunan yang masih memiliki perwakilan terhadap citra kawasan Braga ialah bangunan-bangunan yang mengalami perubahan atau perlakuan intervensi yang tidak signifikan terhadap tampak bangunannya. Perubahan yang tidak signifikan yang dimaksud ialah seperti penambahan *signage*, penggantian cat dan penggantian elemen tampak bangunan ke bentuk semula. Persentase yang didapat oleh kelompok bangunan yang memiliki perwakilan citra kawasan termasuk mayoritas karena melebihi angka 50%, oleh sebab itu pengembalian kawasan Braga untuk tetap mendapatkan identitas semula masih memungkinkan.

Tabel 7. Tabel dan Diagram Pemetaan Perwakilan Citra Kawasan Kawasan Braga
Sumber: Digambar ulang dari Gambar Dinas Tata Kota Bandung

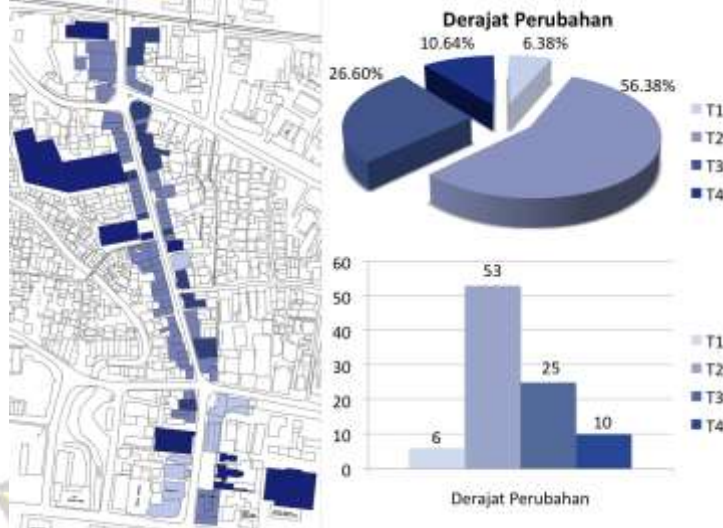
Perubahan yang terjadi di kawasan Braga beragam, oleh sebab itu dilakukan pemetaan kesembilan, yaitu pemetaan derajat perubahan yang merupakan pembagian bangunan terhadap tipe

transformasi yang terjadi pada setiap bangunan dari perubahan yang paling sedikit hingga perubahan yang paling signifikan. Perubahan yang terjadi di kawasan Braga dibagi ke dalam empat tingkatan yaitu Transformasi Tingkat 1 (T1), Transformasi Tingkat 2 (T2), Transformasi Tingkat 3 (T3) dan Transformasi Tingkat 4 (T4). Transformasi tingkat 1 merupakan bangunan yang mengalami perubahan paling minim atau sedikit dan bergerak terus derajatnya hingga pada transformasi tingkat 4 yang merupakan derajat perubahan yang paling banyak atau paling signifikan jika dibandingkan dengan bangunan-bangunan lain di sepanjang jalan Braga dari persimpangan Jalan Asia Afrika hingga batas Rel Kereta Api.

Tabel 8. Tabel dan Diagram Pemetaan Derajat Perubahan Bangunan Kawasan Braga
Sumber: Digambar ulang dari Gambar Dinas Tata Kota Bandung

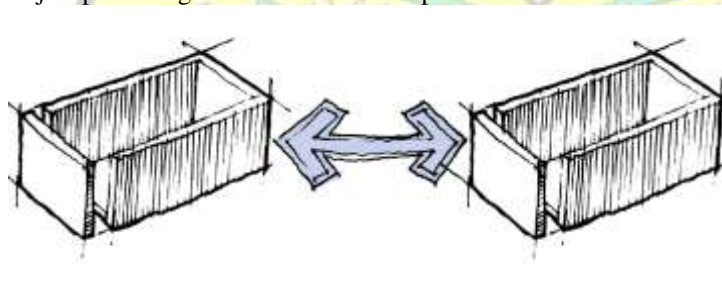
Tampak Luar – Ruang Dalam Bertahan - Transformasi tingkat 1 (T1) ialah bangunan yang tidak memiliki perubahan sama sekali atau perubahan yang terjadi sangat minim. Apabila terjadi perubahan pun dilakukan untuk mengembalikan ke bentuk bangunan semula. Terdapat 6 bangunan atau 26.60% bangunan yang termasuk ke dalam kategori transformasi tingkat 1. Bangunan yang termasuk ke dalam pengelompokan derajat perubahan tingkat 1 adalah bangunan yang memang merupakan bangunan cagar budaya karena memiliki historis sejarah sehingga perubahan yang terjadi pada bangunan tersebut tidak diperbolehkan.

Gambar 11. Diagram Transformasi Tingkat 1 – Tampak Luar Ruang Dalam Bertahan

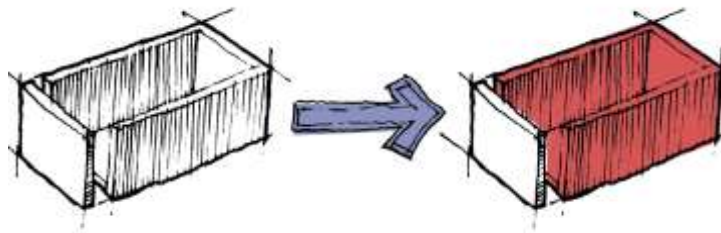
Tampak Luar Bertahan – Ruang Dalam Berubah - Transformasi tingkat 2 (T2) ialah bangunan yang tampak depan masih terlihat seperti komposisi semula namun terjadi perubahan ruang dalam. Perubahan ruang dalam yang terjadi diakibatkan karena adanya perubahan fungsi atau pergantian pemilik bangunan. Terdapat 53 bangunan yaitu 56.38% bangunan yang dikategorikan pada derajat perubahan tingkat 2. Bangunan-bangunan dengan derajat perubahan ini merupakan kategori yang paling banyak didapati pada sisi timur dan sisi barat kawasan Braga.

Pertimbangan banyaknya bangunan dengan tipe ini adalah karena tampak bangunan di kawasan Braga harus tetap dipertahankan, oleh sebab itu perubahan yang terjadi hanyalah pada bagian dalam bangunan saja atau ke bagian belakang bangunan. Mayoritas perubahan ruang dalam pada kelompok bangunan ini adalah penambahan ruang ke belakang atau ke samping dan

pergeseran sekat tembok atas dasar pertimbangan kebutuhan ruang yang meningkat. Secara tampak luar kelompok bangunan ini masih terlihat seperti bangunan lama seperti lainnya.

Gambar 12. Diagram Transformasi Tingkat 2 – Tampak Luar Bertahan Ruang Dalam Berubah

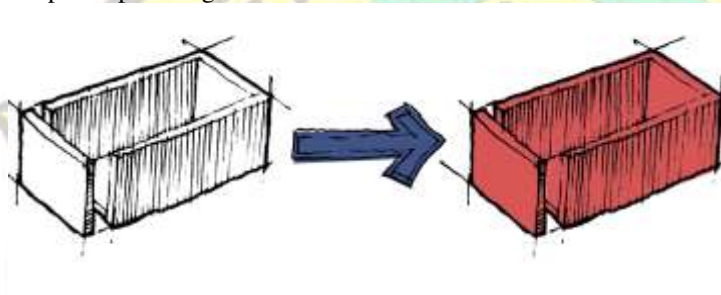
Tampak Luar Ruang Dalam Berubah - Transformasi tingkat 3 (T3) ialah bangunan yang mengalami perubahan dari tampak bangunan dan juga perubahan ruang dalamnya. Perubahan pada tampak bangunan pada derajat perubahan ini ialah perubahan terhadap komposisi awal dari citra kawasan Braga semula. Terdapat 25 bangunan yaitu 26,60% bangunan yang dikategorikan pada derajat perubahan tingkat 3 ini. Jumlah ini merupakan tertinggi kedua setelah derajat perubahan tingkat 2. Hal ini terjadi karena tidak adanya peraturan tertulis mengenai panduan perubahan tampak depan bangunan.

Gambar 13. Diagram Transformasi Tingkat 3 – Tampak Luar Ruang Dalam Berubah

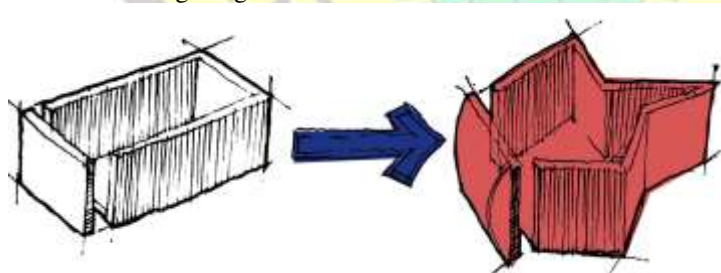
Tampak Luar Ruang Dalam Bentuk Baru Transformasi Tingkat 4 (T4) ialah bangunan yang mengalami perubahan secara keseluruhan atau sama sekali baru. Bangunan pada derajat perubahan tingkat ini dapat dikatakan sebagai bangunan modern. Terdapat 10 bangunan yaitu 10,64% bangunan yang memiliki tampak bangunan dan ruang dalam yang sama sekali baru. Bangunan-bangunan yang dapat kita lihat perubahannya secara signifikan dari kawasan Braga ialah kehadiran hotel dengan luasan yang besar dan lantai yang tinggi seperti Hotel Aston dan Hotel Gino Feruci. Beberapa contoh lain dapat kita lihat dengan adanya penggunaan kaca yang digunakan sebagai seluruh selubung bangunan.

Gambar 14. Diagram Transformasi Tingkat 1 – Tampak Luar Ruang Dalam Bentuk Baru

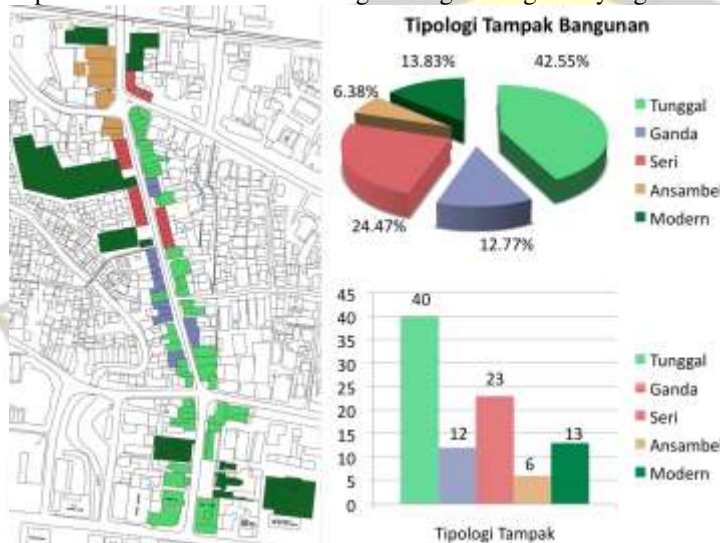
Pemetaan kedelapan ialah pemetaan tipologi tampak bangunan kawasan Braga. Tipologi tampak bangunan di kawasan Braga dibagi ke dalam lima pengelompokan, yaitu bangunan tampak tunggal, tampak ganda, tampak seri, tampak ansambel dan tampak modern. Pengelompokan tampak bangunan ini didasarkan pada bentuk yang nampak dari fasad bangunan. Elemen yang

Tabel 10 merupakan diagram dan juga tabel dari jumlah bangunan berdasarkan pengelompokan tipologi tampak bangunan di kawasan Braga. Kita dapat melihat bahwa bangunan-bangunan di kawasan Braga didominasi oleh bangunan tunggal dan bangunan seri. Bangunan tunggal yang ada di kawasan Braga ada beberapa yang memang merupakan bangunan dengan perwakilan citra kawasan Braga, ada juga yang merupakan bangunan baru yang tidak memperhatikan konteks citra kawasan Braga. Sedangkan, bangunan seri ialah bangunan deret dengan tinggi dua lantai dengan satu kesatuan atap berupa rumah toko. Bangunan-bangunan lainnya termasuk ke dalam kelompok tampak ganda, ansambel dan juga modern. Bangunan modern ialah bangunan yang dibangun setelah kemerdekaan Indonesia. Bangunan-bangunan dengan kelompok tampak modern berpotensi sebagai bangunan yang tidak memiliki perwakilan citra kawasan Braga jika komposisi, elemen, bentuk dan material yang digunakan sebagai tampak depan tidak memiliki keseimbangan dengan bangunan yang ada di sekitar kawasan Braga.

Tabel 10. Tabel dan Diagram Pemetaan Tipologi Tampak Bangunan Kawasan Braga
Sumber: Digambar ulang dari Gambar Dinas Tata Kota Bandung

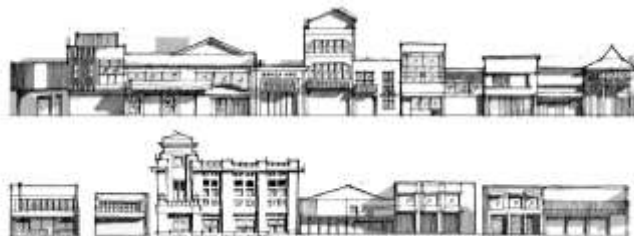
Tampak tunggal ialah bangunan yang memiliki muka depan yang berdiri sendiri dimana komposisi bangunan tidak mempunyai kesinambungan terhadap proporsi bangunan yang ada di sebelahnya. Gambar 3.16 merupakan contoh dari bangunan dengan tipologi tampak tunggal, dimana proporsi dan komposisi dari tampak depan – seperti jendela, pintu, bukaan, dinding – berbeda satu dengan lainnya. Dari 94 bangunan terdapat 40 bangunan yaitu 42.55% dari keseluruhan yang merupakan bangunan baru atau telah terjadi intervensi terhadap tampak bangunannya.

Gambar 15. Contoh Kelompok Bangunan Tunggal Braga

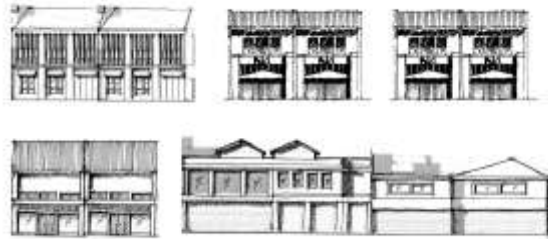
Tampak ganda ialah bangunan kembar atau bangunan yang dibuat memiliki tipe tampak depan yang sama persis dengan yang ada di sebelahnya. Dari 94 bangunan terdapat 12 bangunan yaitu 12.77% dari keseluruhan yang memiliki tampak depan dengan tipe ganda. Gambar 3.17 kita dapat melihat contoh dari tipe tampak ganda, dimana tampak bangunan di ulang sama persis dengan sebelahnya. Apabila terdapat perbedaan hanya pada warna ataupun *signage* dari bangunan

tersebut. Meskipun memiliki tampak yang sama seolah-olah menjadi satu bangunan yang sama, namun tiap bangunan memiliki atapnya masing-masing.

Gambar 16. Contoh Kelompok Bangunan Ganda Braga

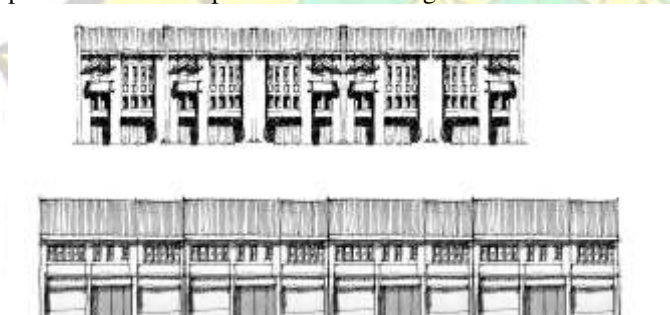
Tampak seri ialah tampak bangunan yang diulang bukan hanya pada 2 sampai 3 bangunan, tetapi 4 bangunan lebih bahkan sampai 10 bangunan. Tipe bangunan ini yang menjadikan koridor bangunan Braga terbentuk, karena adanya pengulangan pada elemen tampak bangunan sehingga tercipta kontinuitas elemen horizontal. Dari 94 bangunan yang ada di Braga terdapat 23 bangunan yaitu 24.47% dari keseluruhan yang memiliki tampak depan dengan tipe seri. Berbeda dengan bangunan tampak tipe ganda, bangunan dengan tampak tipe seri ini memiliki satu kesatuan atap, sehingga jika terlihat dari atas maka akan menjadi sebuah kesatuan bangunan. Bangunan tipe ini merupakan bangunan yang memang dibangun pada jaman Paris van Java, sehingga tetap memiliki perwakilan terhadap citra kawasan Braga semula.

Gambar 17. Contoh Kelompok Bangunan Seri Braga

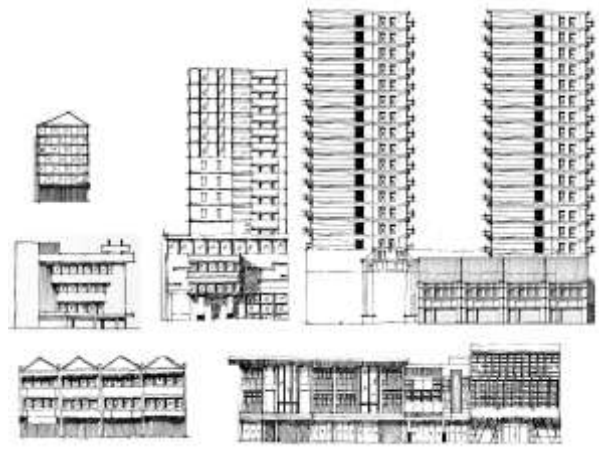
Tipe modern adalah tampak bangunan yang memiliki karakteristik modern. Karakteristik modern yang dimaksud ialah penggunaan kaca pada keseluruhan tampak bangunan seperti contoh Gambar 3.20. Dari 94 bangunan terdapat 13 bangunan yaitu 13,83% dari keseluruhan yang memiliki tampak depan dengan tipe modern. Contoh yang dapat kita lihat ialah beberapa bangunan yang berada di sisi utara kawasan Braga berupa kantor dan hotel yang berada di Braga yaitu Hotel Aston dan Hotel Gino-Feruci. Kriteria yang menjadikan kedua hotel ini termasuk ke dalam tampak

bangunan modern ialah dengan adanya ketinggian melebihi 5 lantai yang pada saat pembangunan Braga dahulu belum ada atau belum disanggupi ketinggian bangunan sebanyak kedua hotel tersebut.

Gambar 19. Contoh Kelompok Bangunan Modern Braga
